# **Corrosión del esmalte en los calentadores de agua**

Eckhard Voss, Director de I+D, Wendel GmbH, Am Güterbahnhof 30, 35683 Dillenburg, Alemania

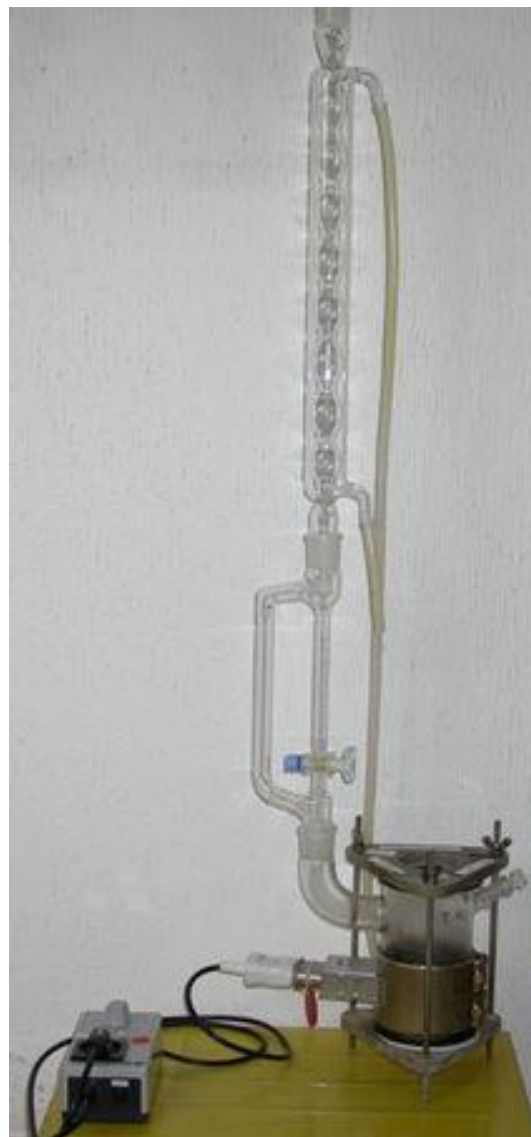
Figura 3: Equipo de ebullición según EN 14483-2

La **Figura 3** muestra un equipo de ebullición de acuerdo con la norma EN 14483-2.

El condensador está conectado entre la cámara de ebullición y el refrigerador. La intensidad de la ebullición se ajusta de forma que en 3 minutos se acumulen entre 6 y 10 ml de condensación. El condensador facilita la comparación de las pruebas.

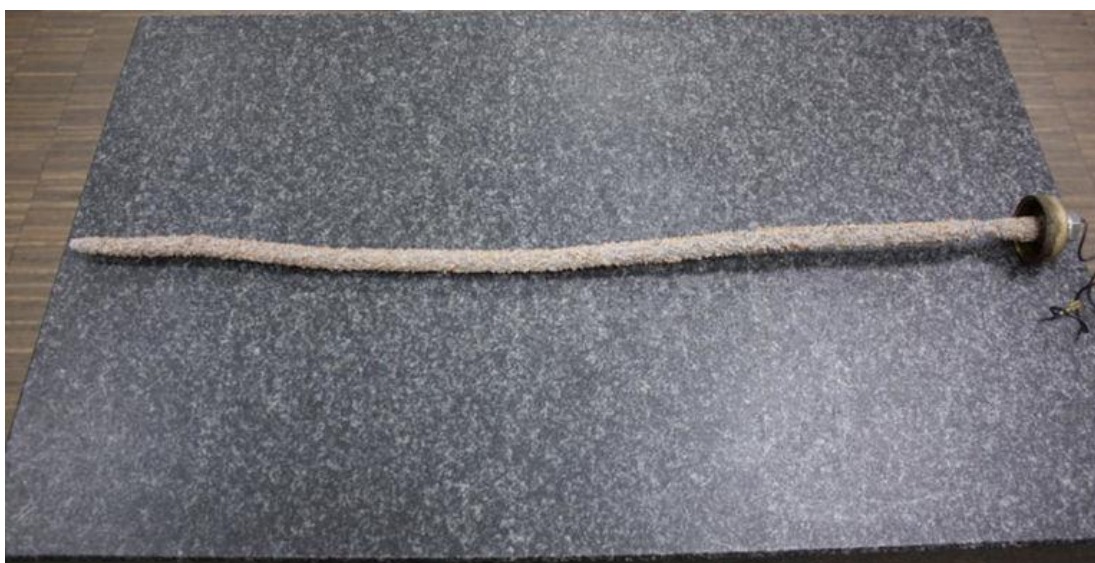
Figura 6: Ánodo usado

La **Figura 6** muestra el ánodo en pleno funcionamiento de un acumulador de este tipo. En 2005, junto con un conocido fabricante de acumuladores de agua, empezamos a buscar una explicación para estos nuevos tipos de corrosión.
